## **Notat vedr. besigtigelse og vurdering af rast- og yngleområder for stor vandsalamander**

Der er i screening for miljøvurdering af Lokalplan 2.2-13 og Kommuneplantillæg nr. 20 redegjort for fund af stor vandsalamander i området omkring lokalplanområdet.

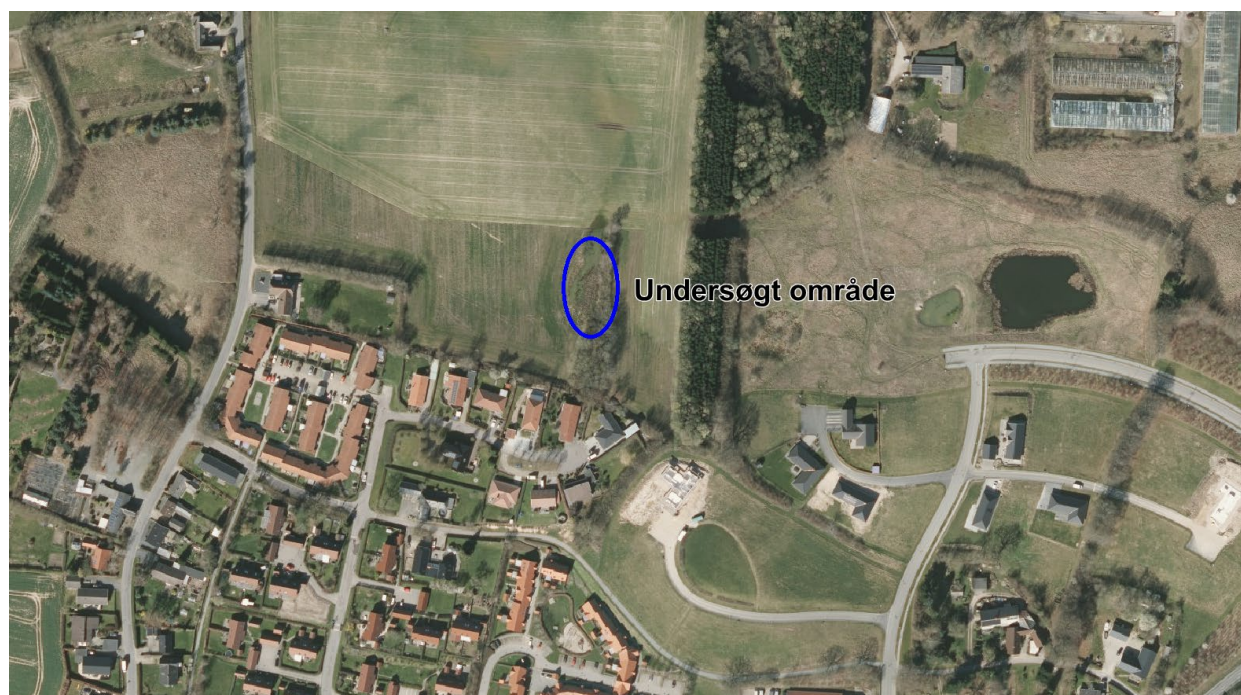
*Figur 1: Undersøgt område*

I henhold til undersøgelse af raste- og yngleområder på matr. nr. 5ag, Koelbjerg By, Vissenbjerg, i tilknytning til boligbebyggelse, er udtørret vandhul midt på mark besigtiget af ekstern biologisk konsulent, se kort herunder.

Besigtigelse fandt sted den 28. september 2021. Vandhullet vurderes på baggrund af besigtigelsen at være for tørt til at være egnet som ynglested for stor vandsalamander.

På baggrund af efterfølgende dialog med bygherre er det ud fra et forsigtighedsperspektiv besluttet, at lade den fugtige lokalitet inkl. krat ligge uden bebyggelse, så evt. forekomst af vandhulsorganismer vil kunne klare sig.

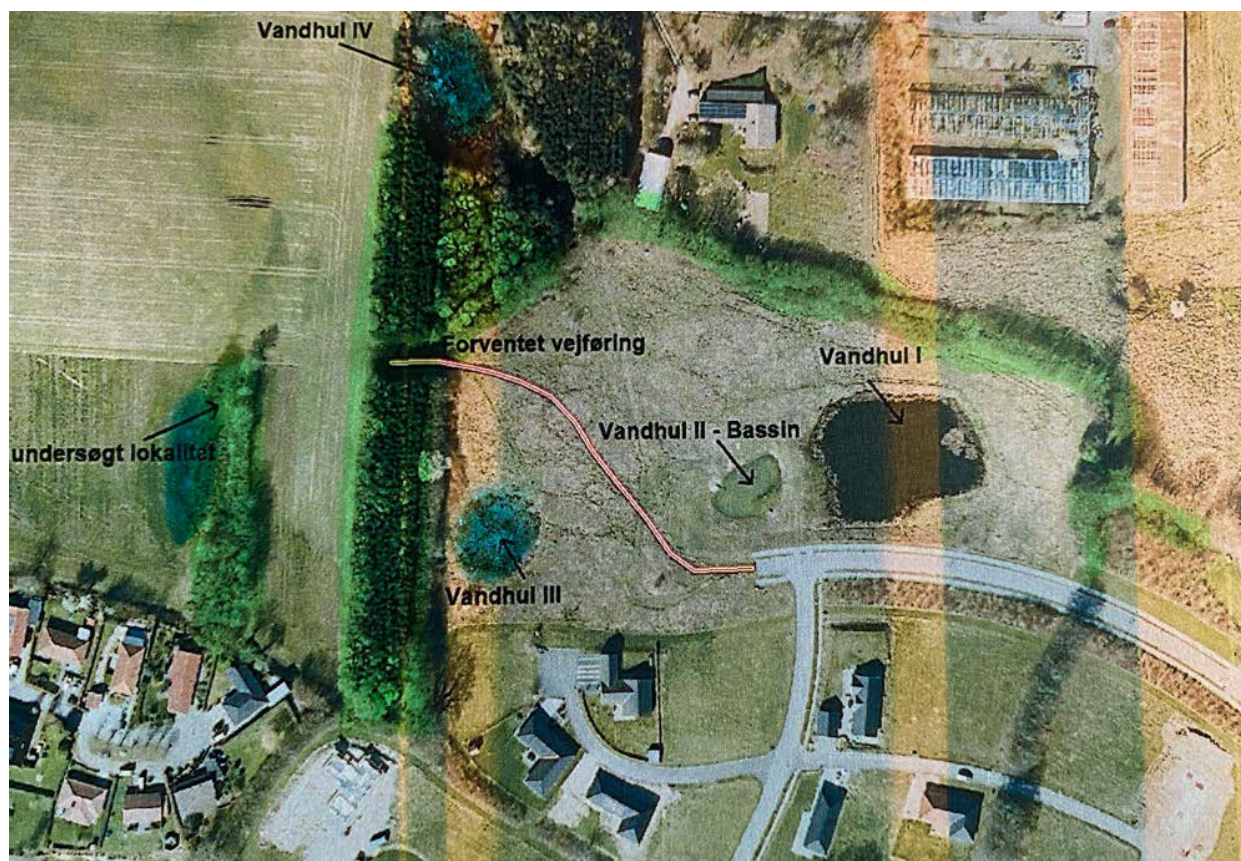
Ekstern konsulent har ligeledes vurderet ynglesteder for stor vandsalamander i vandhuller øst for lokalplanområdet, se vandhul I, II og III på kortet herunder.

Da der uden for lokalplanområdet er planlagt at lave adgangsvej, er ekstern konsulent involveret i en vurdering af vandhuller. Adgangsvejen er planlagt til at løbe mellem vandhullerne. Det kan ikke udelukkes at der er raste- og ynglesteder for stor vandsalamander i vandhullerne øst for lokalplanområdet, hvor vandhul I vurderes at være bedst egnet. For at fastlægge om der er forekomst af ynglested for stor vandsalamander, foreslås undersøgelse udført i forår og sommer 2022. På den baggrund vil evt. afværgeforanstaltninger for stor vandsalamander blive bestemt.
