Badevandsprofil

Assens Næs Strand

Badevandsprofil for: Assens Næs Strand

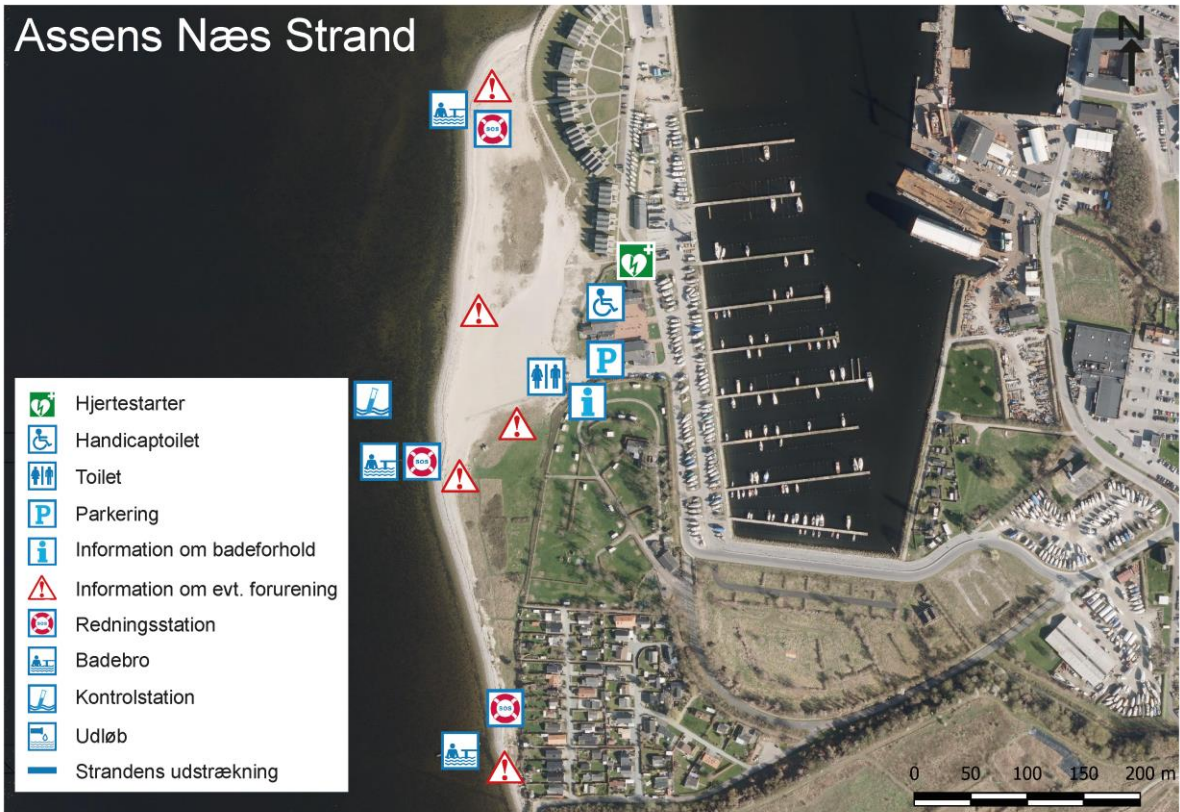
Figur 1: Oversigtskort over Assens Næs, hvor væsentlige punkter er afmærket.

Kontrolstationen er placeret midt på stranden udfor den midterste badebro på ca. 1 m vanddybde, se evt. Figur 1.

Der er etableret parkeringsplads og toiletter for enden af vejen mod stranden mellem campingpladsen og Næsvej 21. Handicaptoulet findes i bygningen Næsvej 25, se evt. Figur 1. Der er opsat skilt omkring badeforhold på parkeringspladsen ved stranden.

Kortvarige forureninger: Ved kortvarig forurening vil der blive varslet om dette på den offentlige parkeringsplads til stranden samt på de anviste steder på selve stranden, se evt. Figur 1. Varslingen fremgår også på strandens hjemmeside: <https://www.assens.dk/vaer-aktiv/ud-i-naturen/strande-og-badevand/assens-naes/>.

Ved risiko for kortvarige fækale forureninger og observationer af andre sundhedsskadelige forureninger varsles ved skiltning på parkeringspladsen samt langs stranden, se evt. Figur 1.

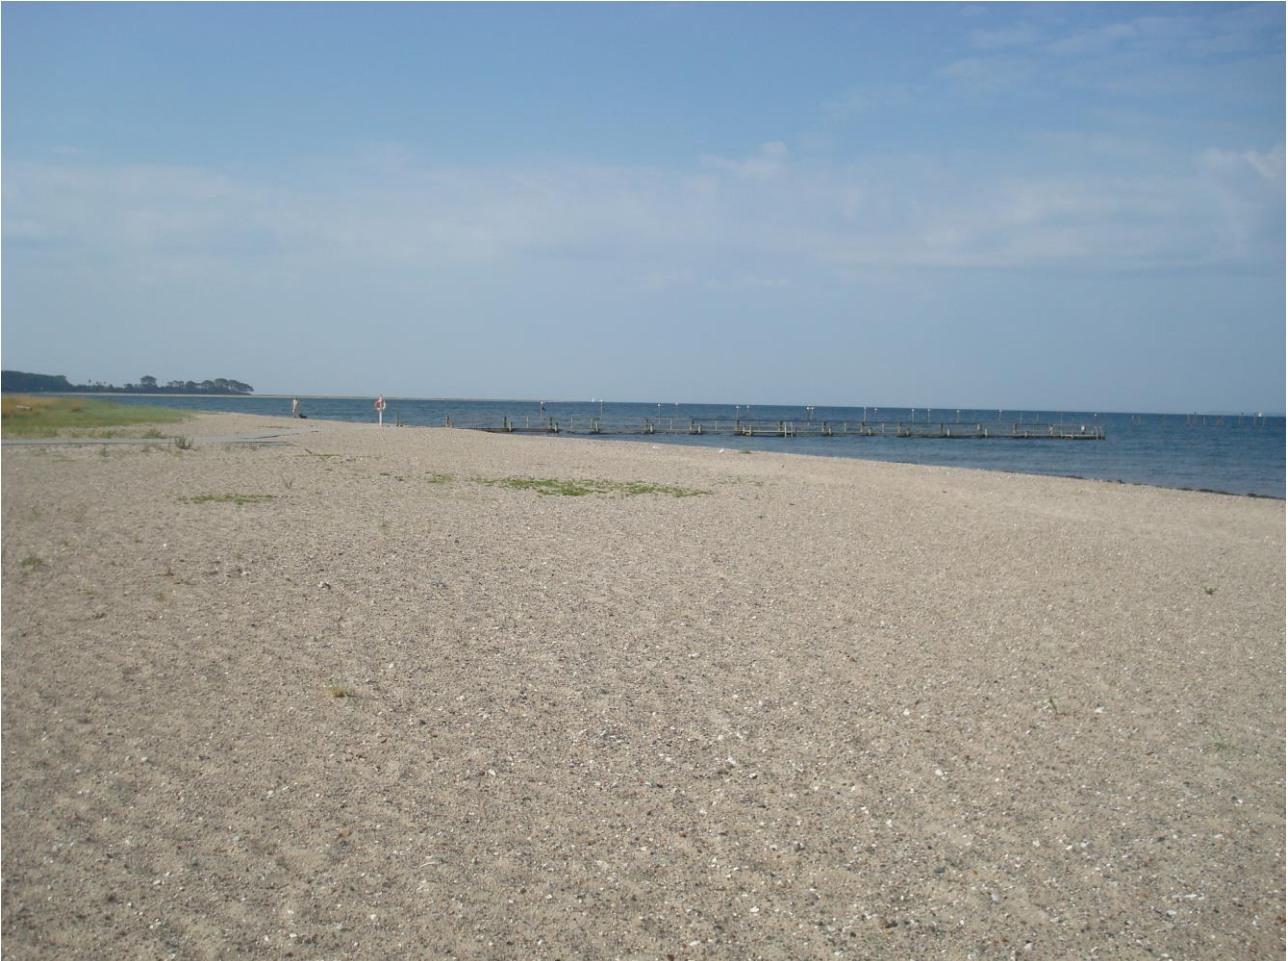
Figur 2: Assens Næs Strand set mod syd. På billedet ses den badebro, som der er etableret en handicapvenlig adgang til.

Badeområdet er lavvandet - afstanden til en vanddybde på 2 m er ca. 200 m ved normal vandstand. For kørestolsbrugere m.fl. er der etableret kørevej fra parkeringspladsen til en handicapvenlig badebro omkring midten af stranden.
